A resina infiltrativa, uma abordagem para o tratamento da hipomineralização do esmalte.

Dissertação conducente ao Grau de Mestre em Medicina Dentária
(Ciclo Integrado)

Gandra, 6 de junho de 2022

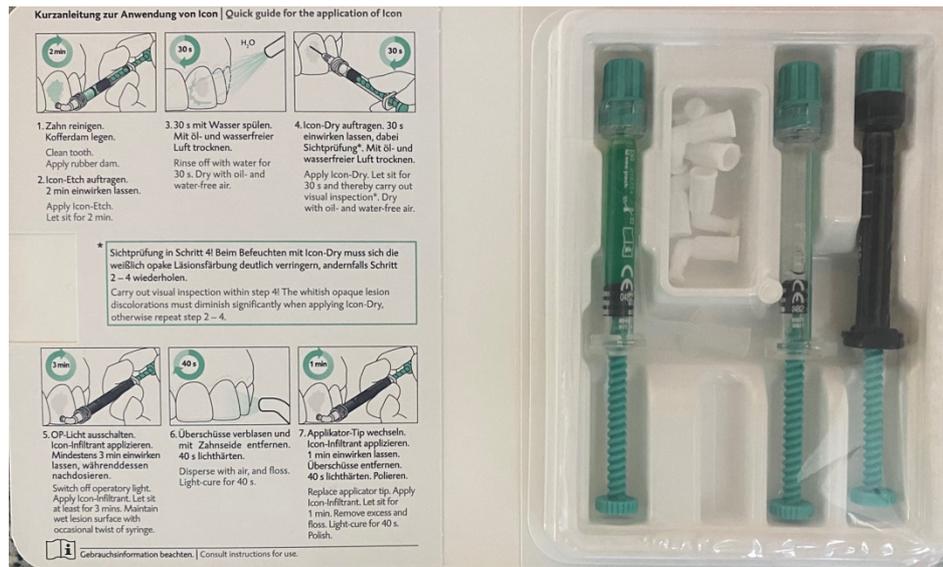
Figura 1. O kit Icon®. As seringas de esquerda para direita : Icon Etch, Icon Dry, resina Icon®

A seringa de Icon *Dry* contém 99% de etanol(21). O objetivo deste etanol é remover a água presente nas microporosidades dentro das lesões hipomineralizadas(28). A aplicação de etanol demonstrou um outro benefício, permite antecipar e prever o resultado final da infiltração da resina. C. Kobbe *et al.* demonstraram, no seu estudo, que a aplicação do Icon *Dry* tornou possível prever a integração estética da futura infiltração. De facto, as medidas de cor tomadas durante a aplicação da solução alcoólica estavam próximas das medidas tomadas após a infiltração final(30). Esta segunda função do etanol permite ao médico dentista de avaliar ou não a necessidade de passar por um ciclo de condicionamento ácido

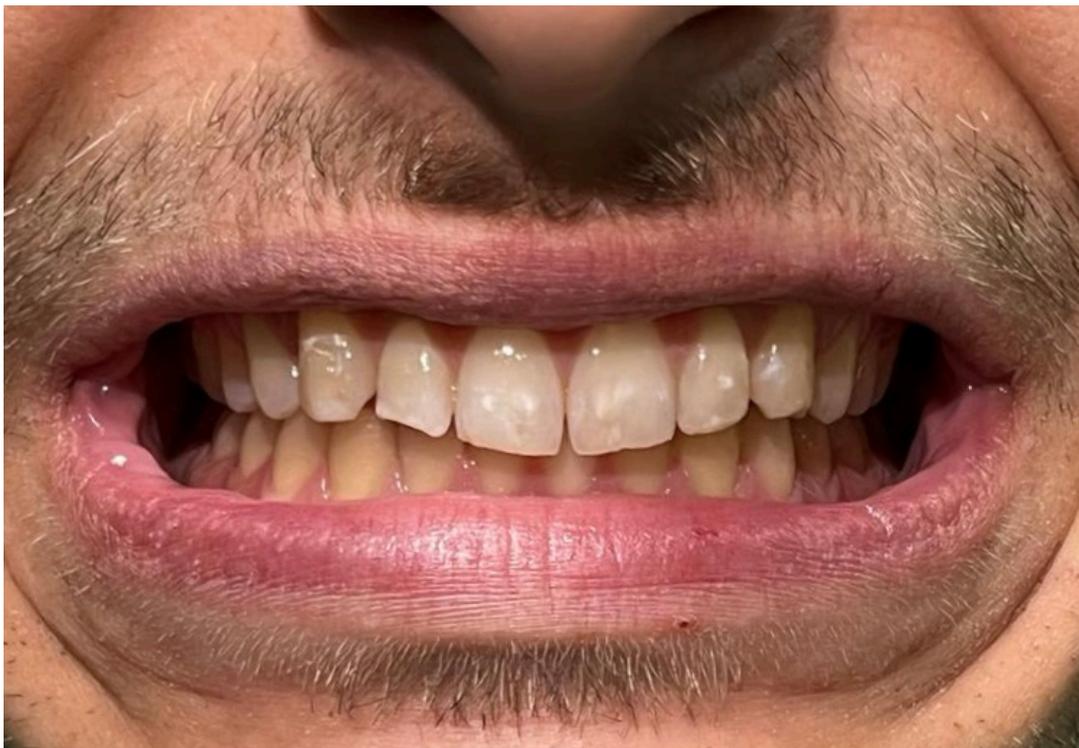
As lesões estavam localizadas na sua maioria no terço médio dos dentes, com presença de manchas na porção incisal de alguns dentes.

Figura 2. Situação inicial

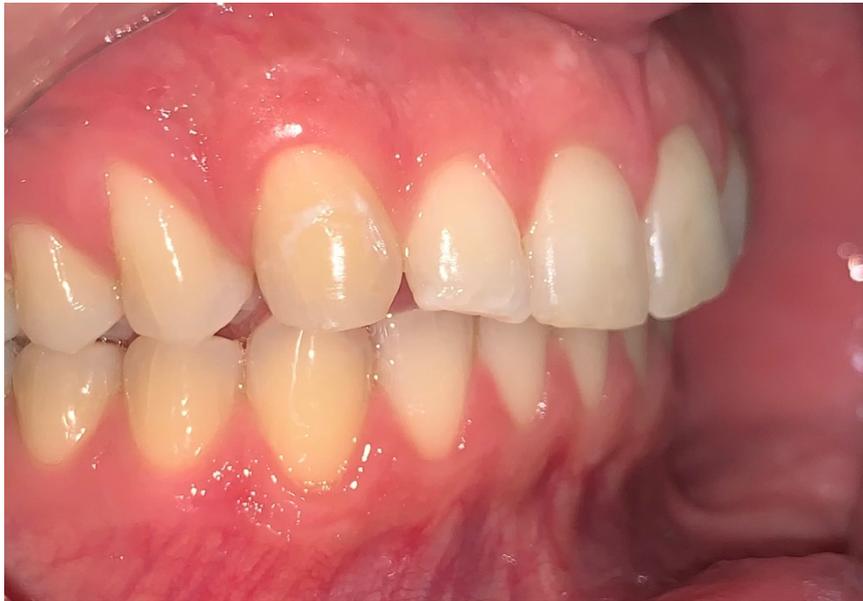
Figura 3. Lesões hipomineralizadas no terço médio do 13 e no bordo incisal no 12

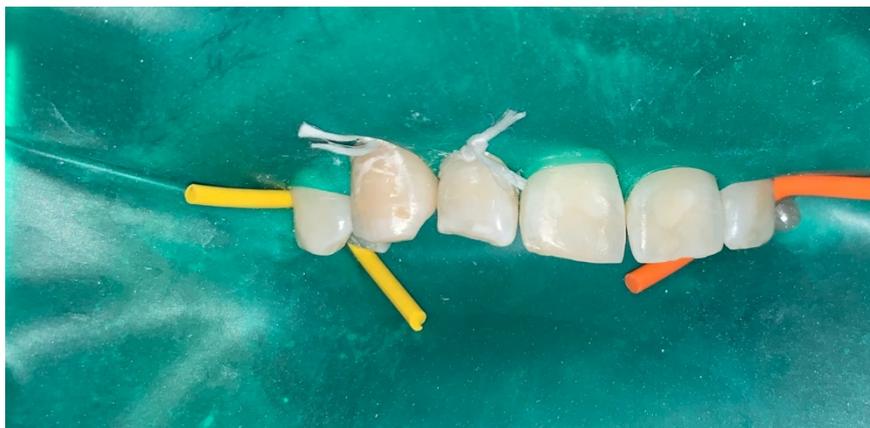
Figura 4. Situação clínica após colocação do campo cirúrgico e amarras

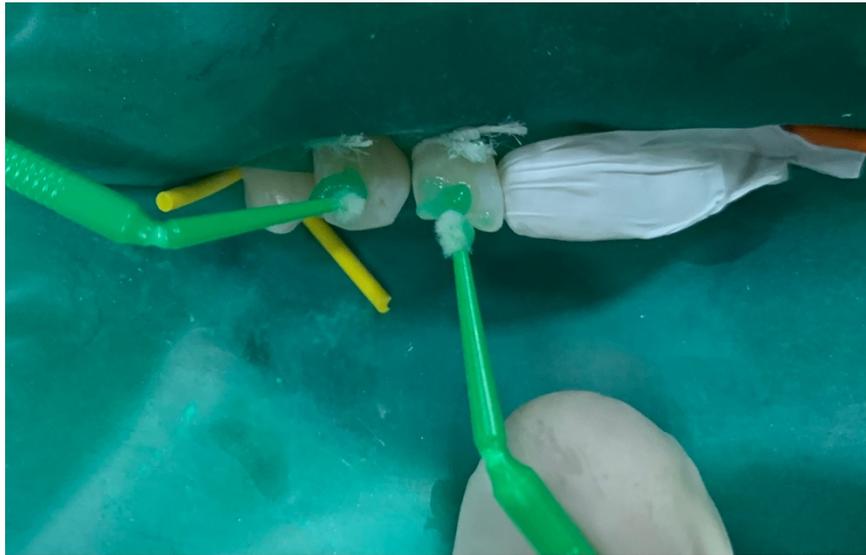
Figura 5. Condicionamento ácido com Icon Etch das lesões hipomineralizadas

Foram realizados 3 ciclos de condicionamento com Icon *Etch* seguido de infiltração por Icon *Dry* antes de chegar a um resultado considerado satisfatório.

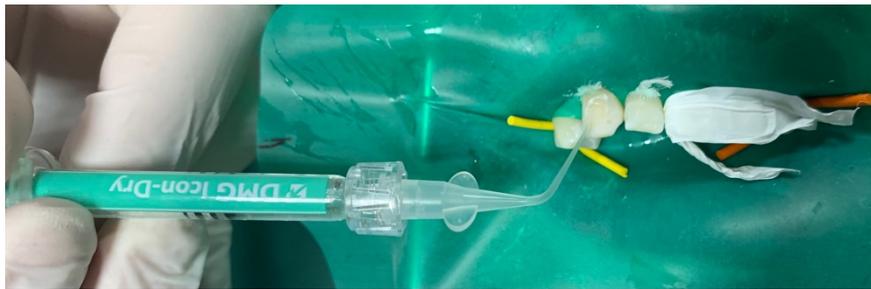
Figura 6. Aplicação do Icon Dry

O Icon *Dry* é então aplicado nas superfícies preparadas. Após a aplicação, esperamos 30 segundos que o produto se evapora. O etanol infiltra-se na lesão, e a mancha deve desaparecer. Em geral, as alterações de cor nas lesões ocorrem nos primeiros 3 segundos após a infiltração(30). Se a mancha não desaparece completamente, então os passos 3 e 4 devem ser repetidos até que a mancha desapareça completamente após a aplicação do Icon *Dry*.

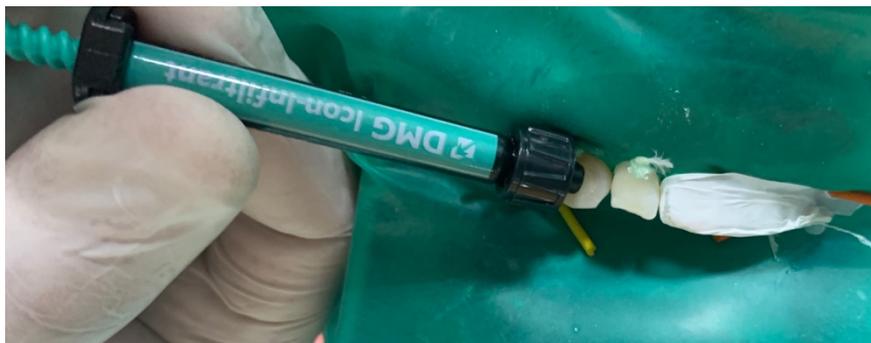
Figura 7. Infiltração das lesões com resina Icon®

Quando a mancha desaparece completamente após a aplicação de Icon *Dry*, a lesão é infiltrada com resina Icon®. A infiltração consiste em aplicar a resina durante 3 minutos nas áreas condicionadas, assegurando que a superfície do dente é mantida húmida durante os 3 minutos. O material em excesso nas áreas interdentárias é removido com fio dentário ou matrizes antes da polimerização.

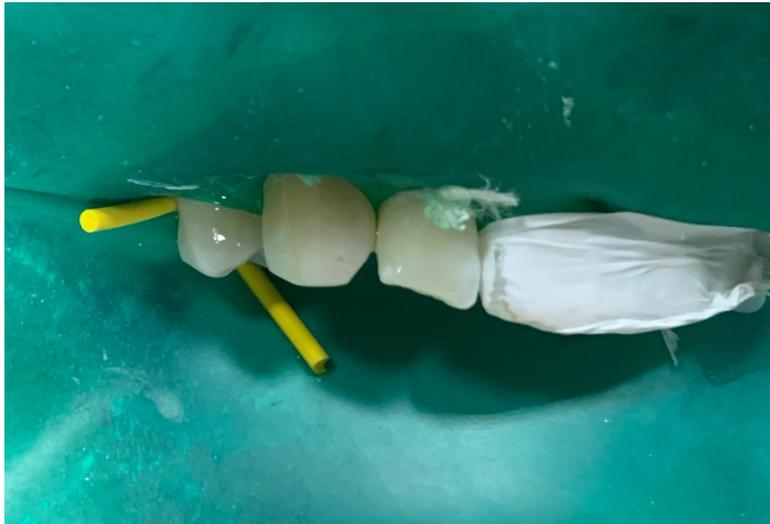
Figura 8. Aspeto dos dentes 12 e 13 logo após a segunda infiltração e polimerização da resina

Uma segunda infiltração é realizada durante 1 minuto para compensar a contração de polimerização da resina que ocorreu após a primeira polimerização. Os excessos são novamente removidos antes da polimerização.

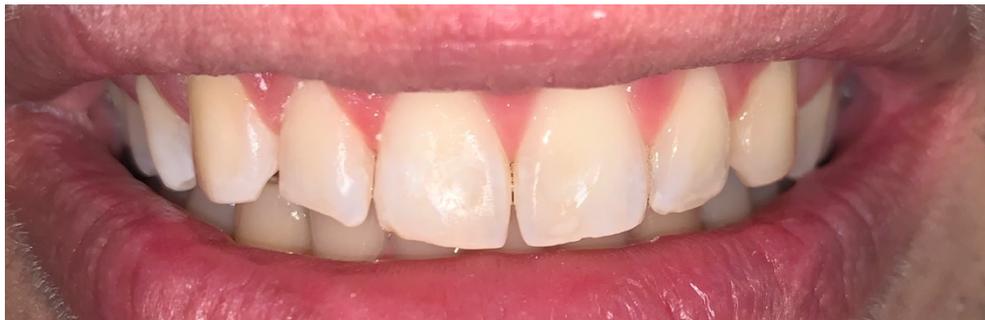
Figura 9. Situação final

Na figura 9, a presença de uma concavidade vestibular pode ser muito bem observada. Esta depressão na face vestibular do dente é a consequência do protocolo de infiltração profunda. A criação de tal cavidade era previsível e a restauração da macromorfologia será realizada mais tarde, por um professor da nossa faculdade, com resina composta translúcida.
