CESPU
INSTITUTO UNIVERSITÁRIO
DE CIÊNCIAS DA SAÚDE

Avaliação da superfície de mini-implantes de titânio antes e após a sua dupla inserção em osso suíno Estudo in vitro

Dissertação conducente ao Grau de Mestre em Medicina Dentária (Ciclo Integrado)

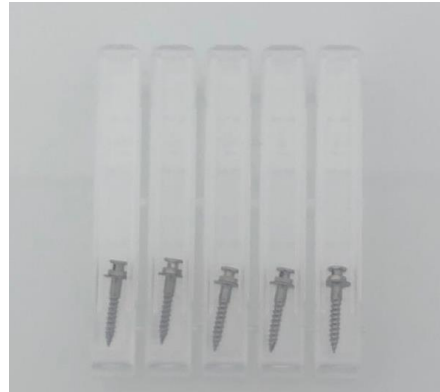
Grupo 1(G1) -Grupo Controlo: MIs novos, recebidos do fornecedor na embalagem (Figura 3).

Figura 3: MIs novos na embalagem

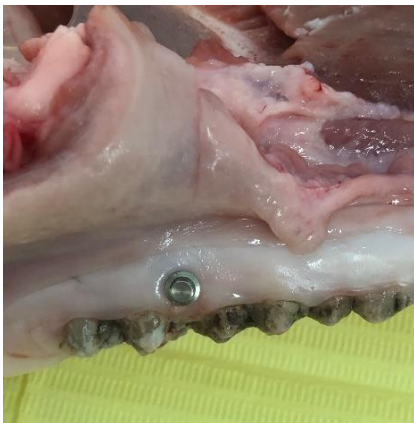
Grupo 2(G2) - Grupo Experimental: MIs limpos e esterilizados e em seguida inseridos no osso suíno (Figura 4).

Figura 4: MI inserido em osso suíno

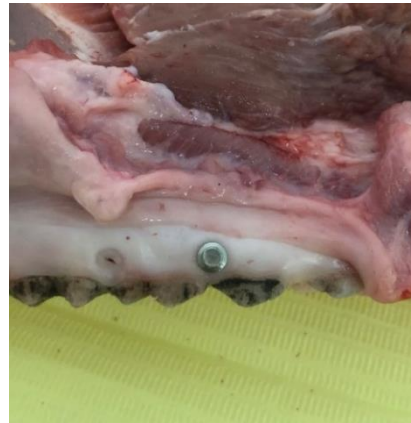
Grupo 3(G3) - Grupo Experimental: MIs limpos e esterilizados e inseridos duas vezes consecutivas no osso suíno (Figura 5).

Figura 5: MI duplamente inserido em osso suíno

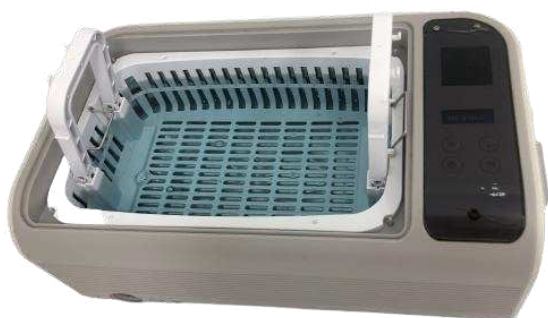
Os MIs do G2 e G3 foram primeiro limpos em ultrassom (Mestra®) por 10 minutos a 45°C e 35 kHz com solução "ID 212, DURR DENTAL" (Figura 6). Em seguida, cada MI foi embalado separadamente e esterilizado em autoclave (Hygoclave 30, Durr Dental®), a 134° por 60 minutos (Figura 7).

Figura 6: Ultrassom (Maestra®)

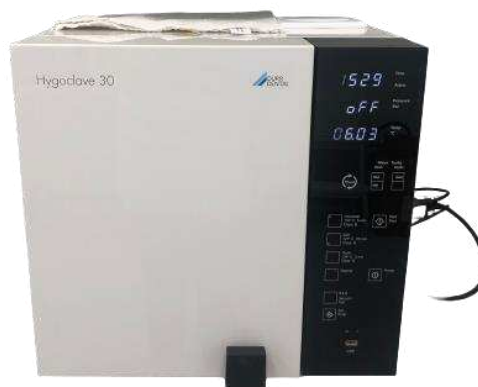
Figura 7: Autoclave (Hygoclave 30, Durr Dental®)

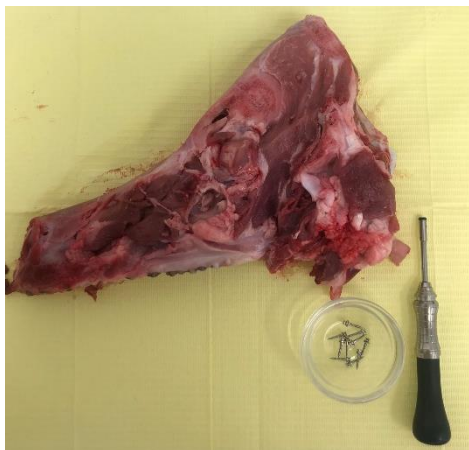
Os MIs foram inseridos na maxila do suíno, com auxílio da chave manual da marca (Figura 8). Todos os MIs foram inseridos e removidos pelo mesmo operador (Figura 9).

Figura 8: Maxila suína; Chave manual; MIs antes da inserção em osso

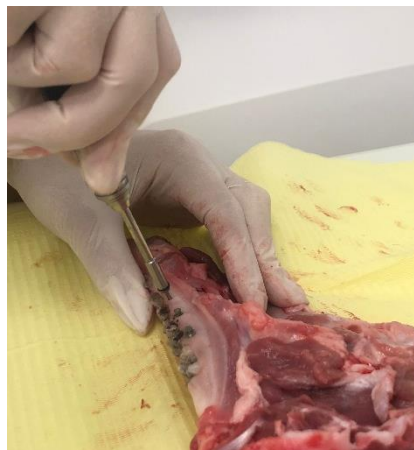
Figura 9: Inserção de MIs em osso suíno

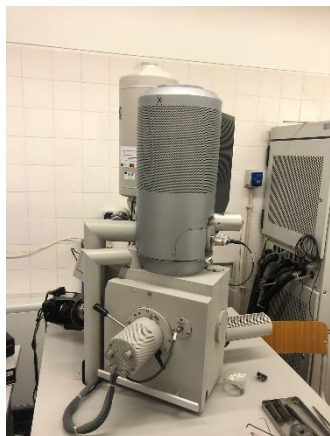
De forma a avaliar as características da superfície dos MIs, 5 MIs de cada grupo foram selecionados aleatoriamente e examinados num microscópio eletrónico de varrimento por emissão de um campo de alta resolução (FEG-SEM), da empresa FEI®, modelo NOVA 200 Nano (Figura 10). O SEM foi ajustado a 10 kV de tensão de aceleração e os MIs foram montados em um disco de alumínio com fita adesiva dupla face de carbono com a ponta dos MIs voltada para cima (Figura 11 e 12). As imagens foram obtidas no SEMAT, pelo mesmo operador e nas seguintes ampliações: 73x, 100x, 350x e 2000x.

*Figura 10: (FEG-SEM), NOVA
200 Nano SEM, FEI®*

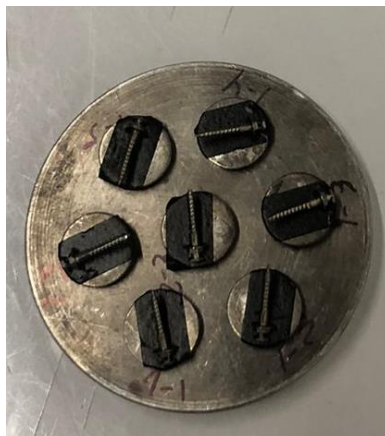
*Figura 11: MIs montados em um disco
de alumínio com fita adesiva dupla
face de carbono*
